تدقيق السلامة المرورية على الطرق Road Safety Audit

1-5 مفهوما ، أهدافها ، مراحلها وآلياتها

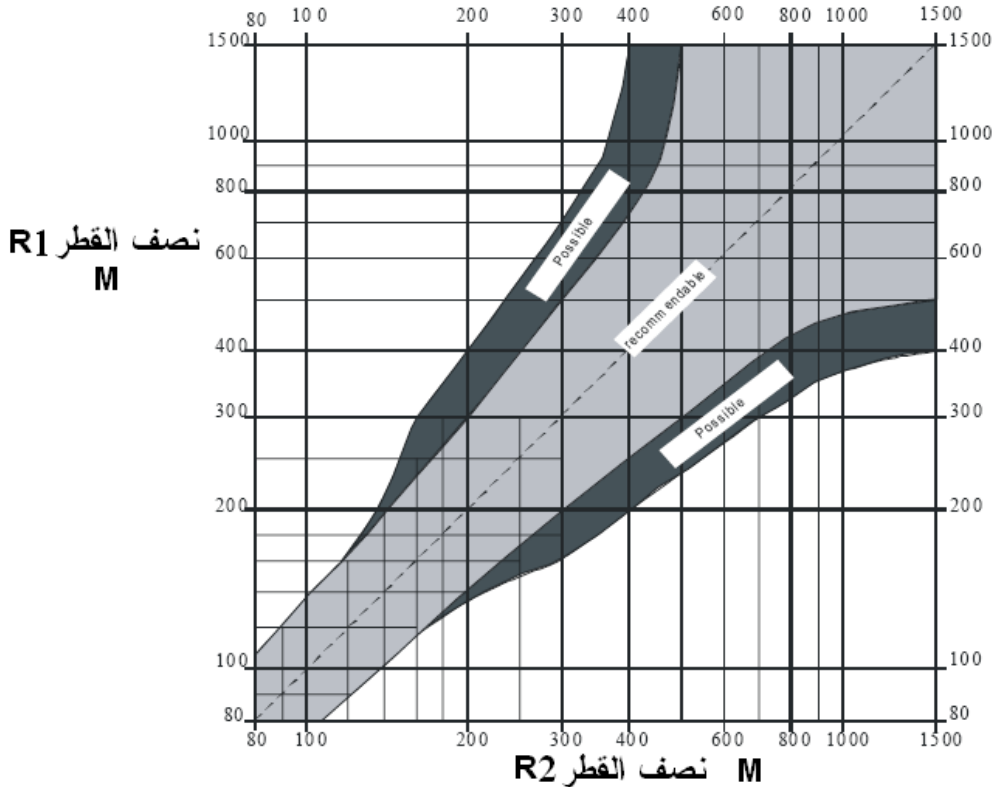
تنسيق تعاقب أنصاف أقطار المنعطفات على الأتوسترادات والطرق السريعة حسب [3]

سلامة المسار المروري لطريق كثير المنعطفات لا يتأثر كثيراً من خلال منعطف صغير . درجة الانحناء الكبيرة المرتبطة بالسرعة التصميمية المنخفضة ليست بنفس الأهمية المرتبطة بمخاطرة وقوع الحوادث . الحاسم هو المواقع غير الانسيابية التي يجب تجنبها . لذلك وتحديداً في مجال أنصاف الأقطار الصغيرة والمتوسطة يجب تحقيق التناسب بين أنصاف الأقطار المتجاورة [3]

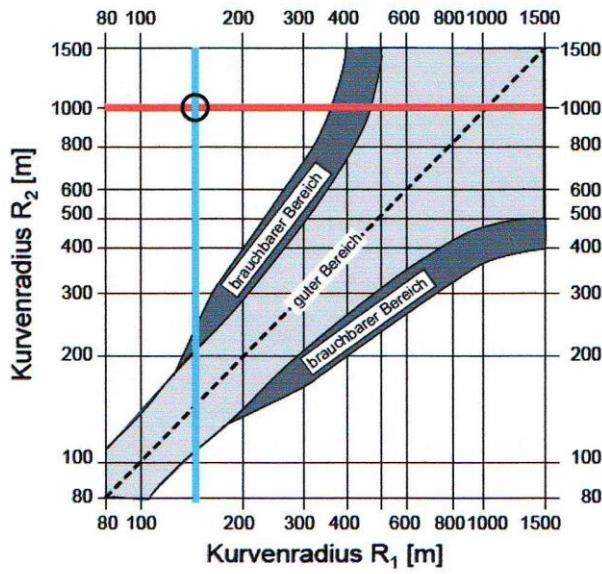
الحوادث بين 2000 - 2005

تعاقب أنصاف الأقطار يقع خارج المجال المقبول

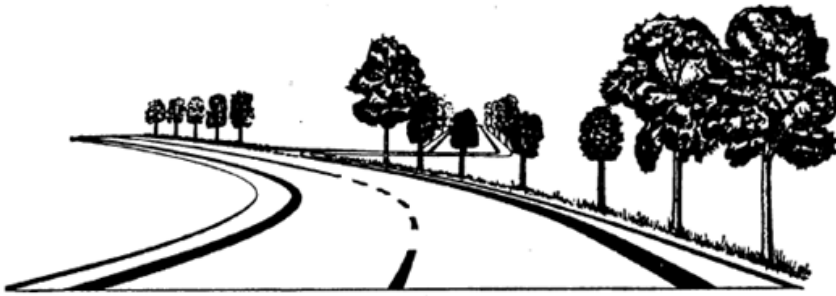
ظاهرة التقاطع السيئ حسب [3]

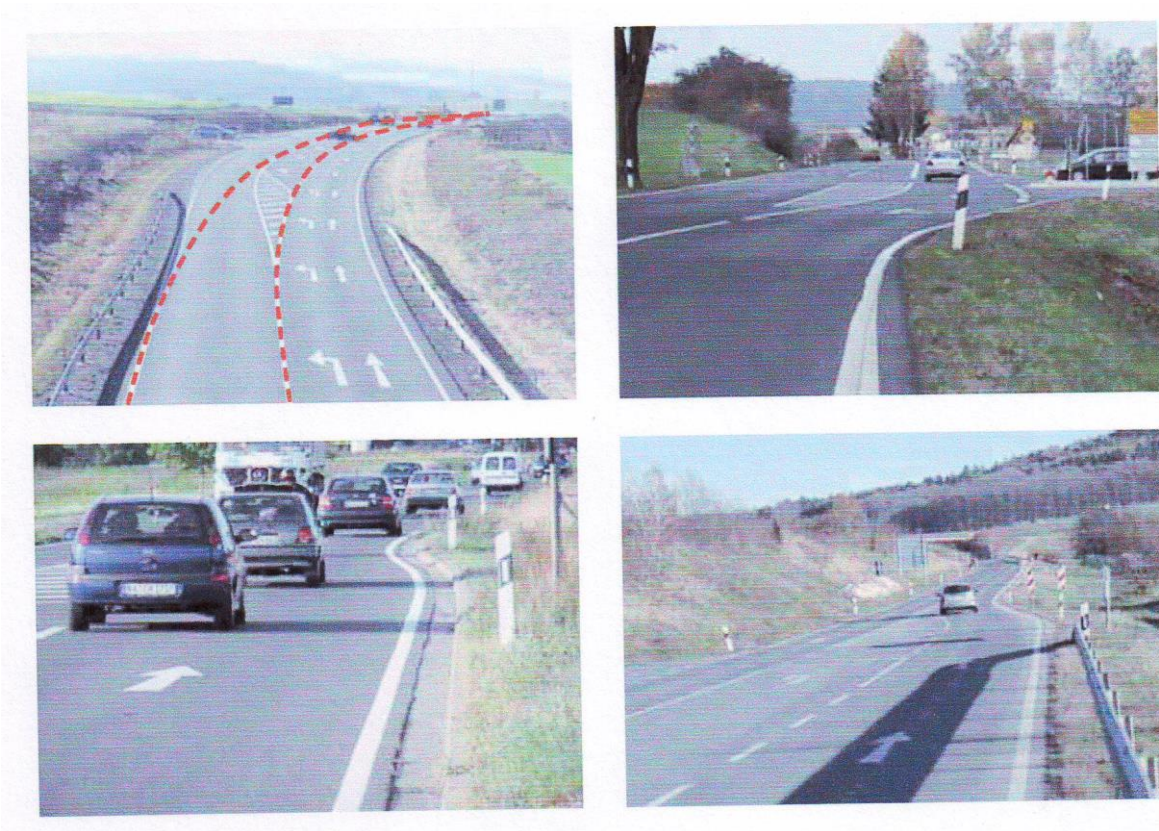
أمثلة على أطراف طريق غير انسيابية

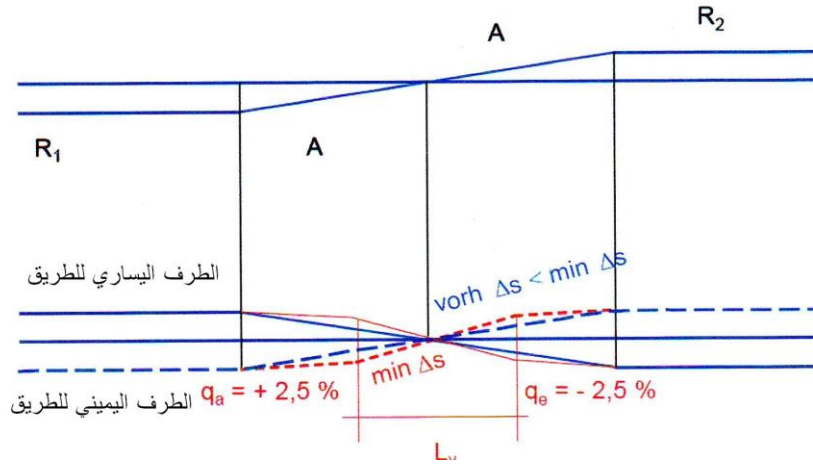
أثناء هطول المطر تنشأ في مجالات الرفع العرضاني الطويلة مسارات جريان طويلة للمياه السطحية التي تقود إلى طبقات مياه سميكة . لتحسين تصريف سطح الطريق في هذه المجالات يعمل إلى توزيع الرفع العرضاني حسب [3] كما في الشكل التالي :

مجال رفع عرضاني طويل يقسم فيه الرفع حسب [3]

- سحب الرفع العرضاني إلى مجالات ذات ميل طولي مناسب
- زيادة ميل الرامبة بتقسيم الرفع العرضاني كما في الشكل السابق
- تطبيق الرفع المائل

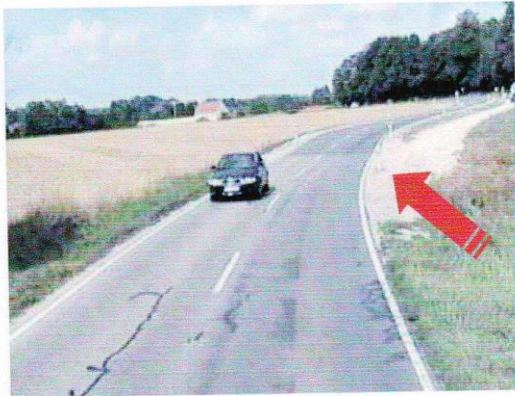
تضييق عرض الطريق وتراجع مفاجئ لمقاومة الانزلاق عند الطرف النهائي لأعمال الصيانة

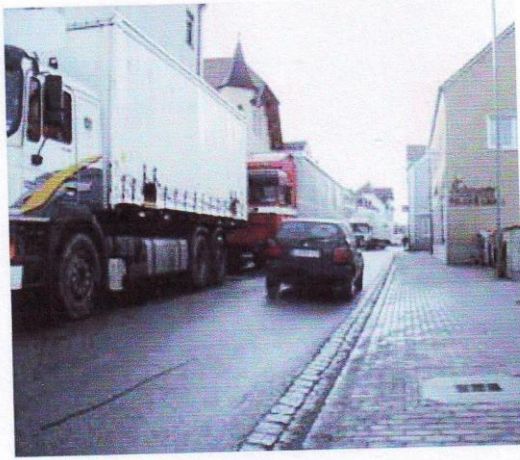
مقطع عرضي بعرض قليل عند مدخل إحدى المناطق مع ارتفاع لمرور الشاحنات

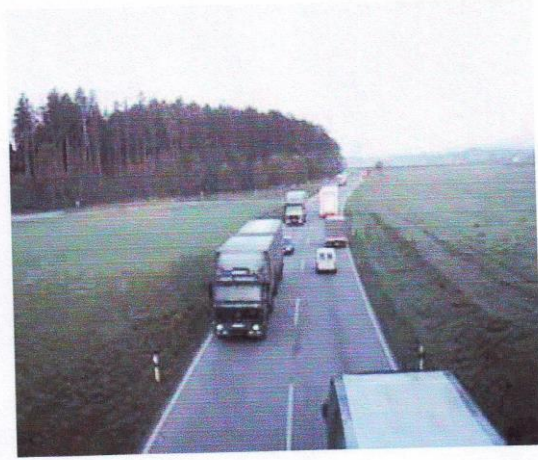
مقطع عرضي بحارتين محمل بحمولات مرورية أكثر من اللازم تدفع إلى عمليات تجاوز خطرة

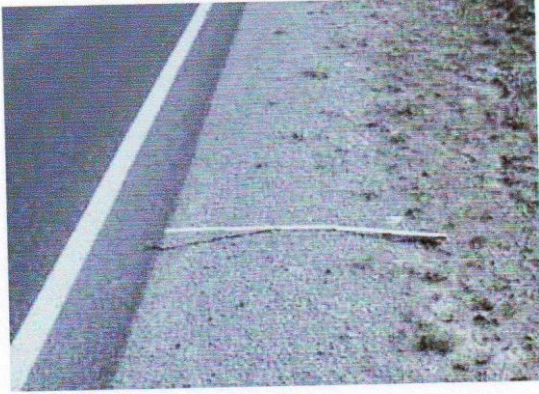
عرض قليل للبانكيت على طريق ريفي

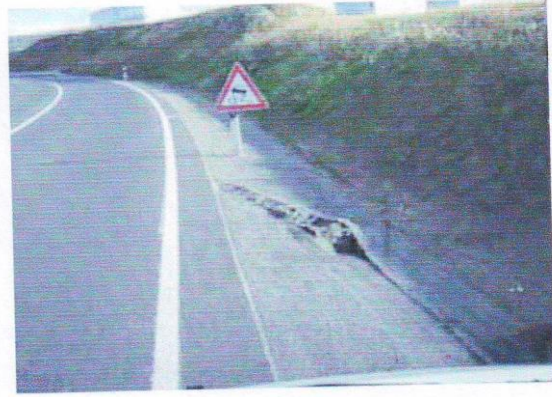
بانكيت لا يحقق الثبات

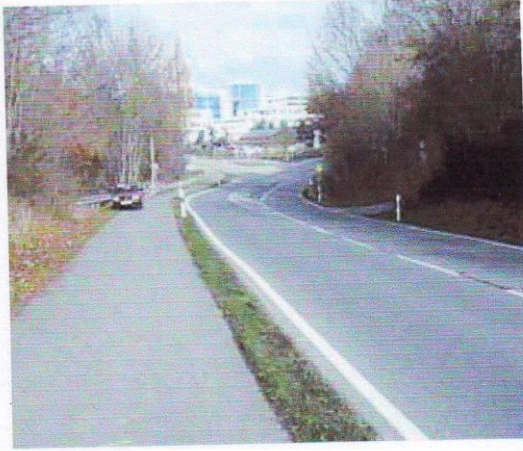
مسافة قليلة بين الطريق وممر الدراجات

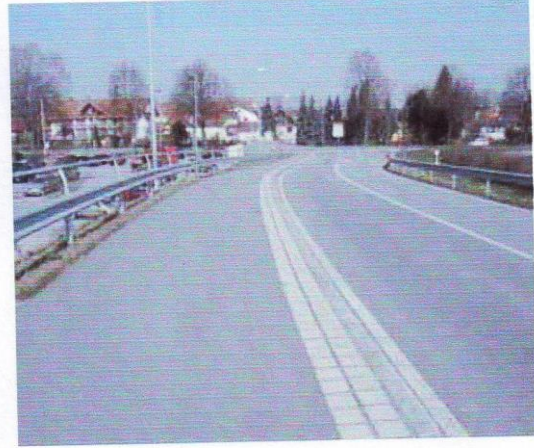
أطراف منخفضة تعتبر غير كافية من ناحية الفصل في البناء

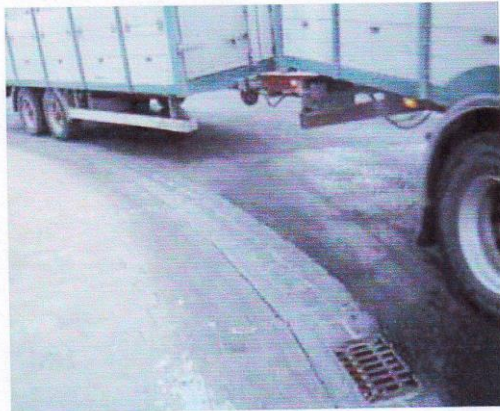
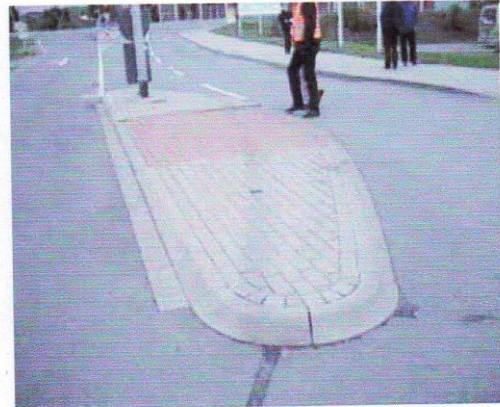
احتكاك مطاط عجلة العربة يظهر استخدام الشاحنات لممرات المشاة

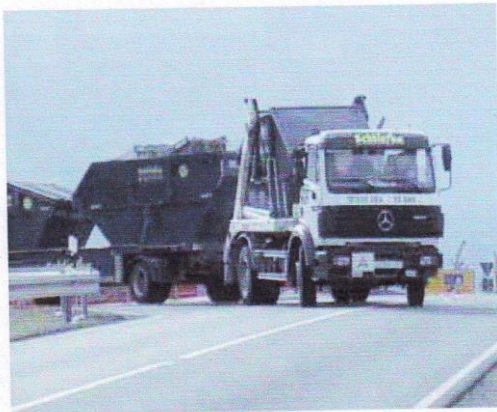
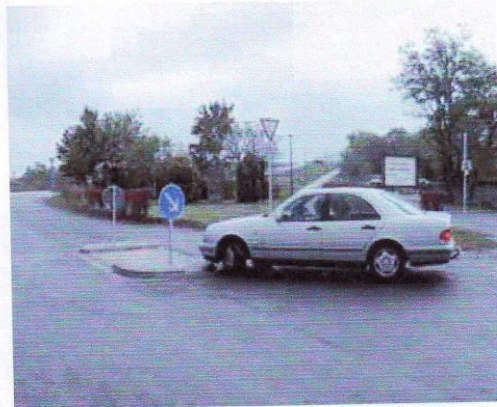
استخدام الحارات المخصصة للاتجاه المعاكس

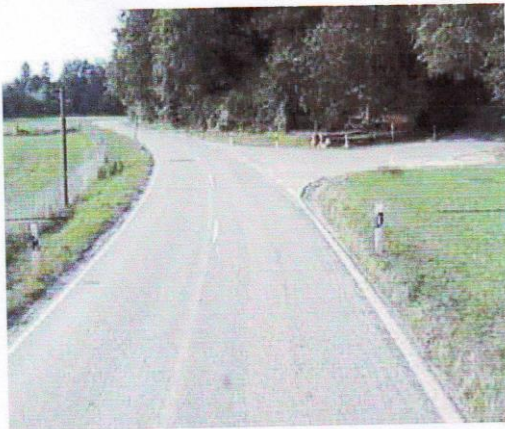
تقاطع بدون حارة انعطاف نحو اليسار

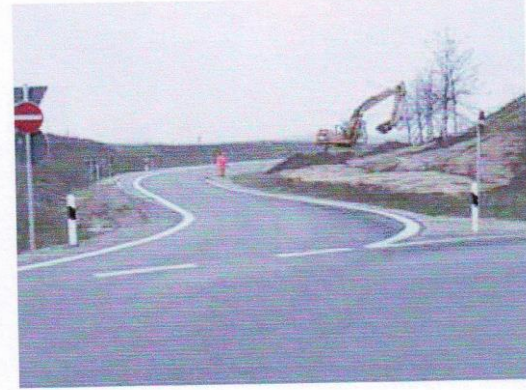
تحسين مسافة الرؤية للتوقف من خلال تبسيط جوانب الحفر عند المنعطف الداخلي

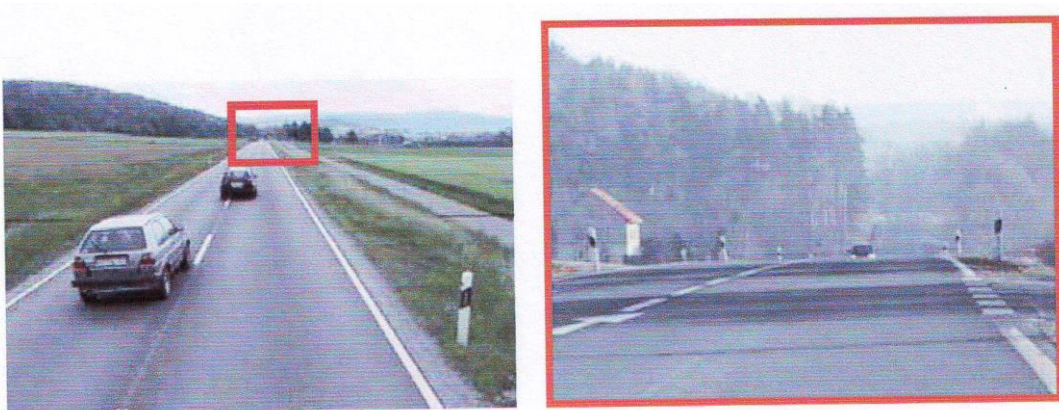
ظلال الرؤية بسبب غطس (اختفاء) الطريق

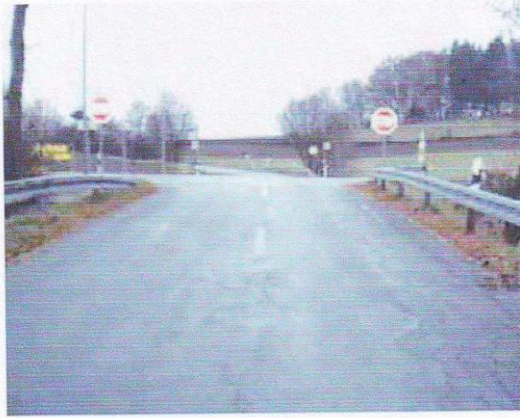
الطريق الرئيسي يميل نحو الخلف. لذلك كان استكشاف التقاطع متأخراً

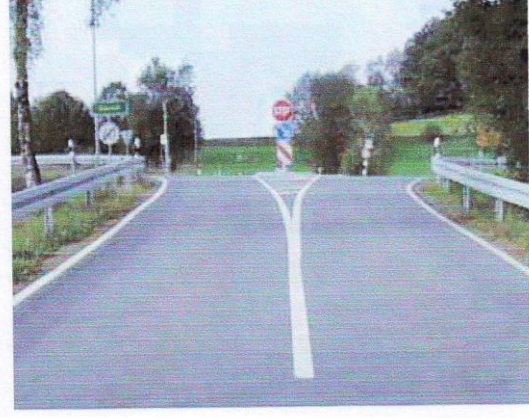
بعد بناء الجزيرة الموجهة وتغيير اللوحة أصبح التقاطع أكثر وضوحاً

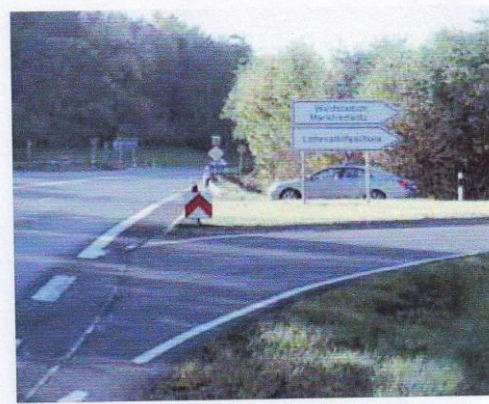
الغطاء النباتي (التعشيب)

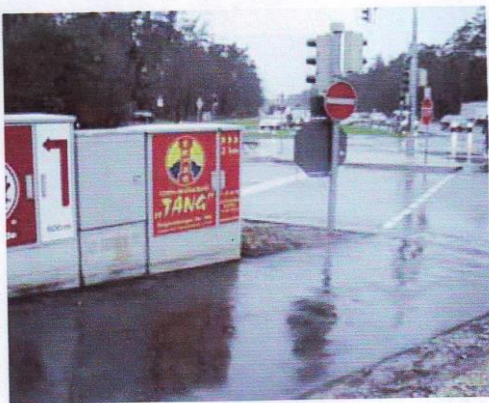
صناديق التوزيع الكهربائي

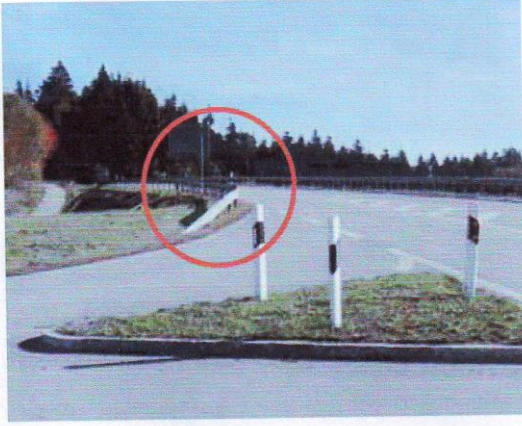
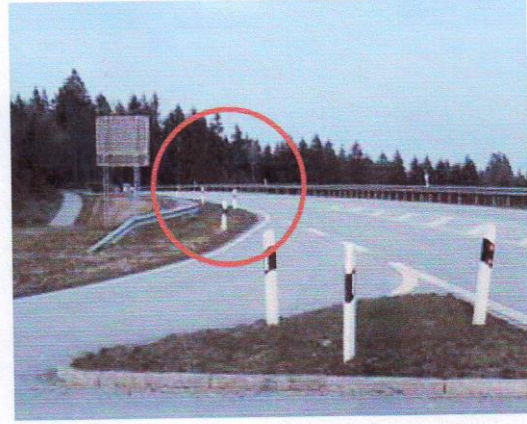
تحسين الرؤية على المفرق من خلال إرجاع تجهيزات الحماية إلى الوراء

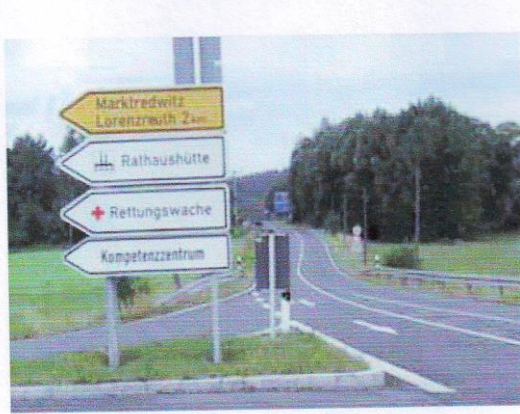
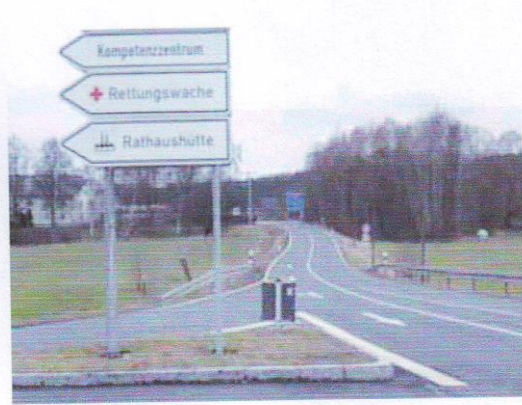
تحسين الرؤية على المفرق من أجل السيارات السياحية من خلال نقل موضع اللوحات المرورية

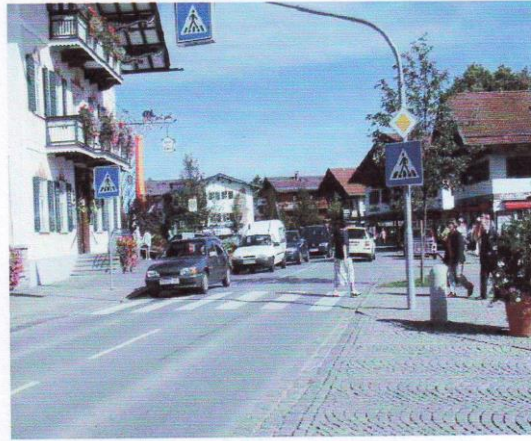
المشاة العابرين يتعرضون على الغالب في الليل للدهس . في العام 2000 تم تحسين الإنارة بشكل كبير وتم إخلاء حقل الرؤية من العوائق لموقع العبور

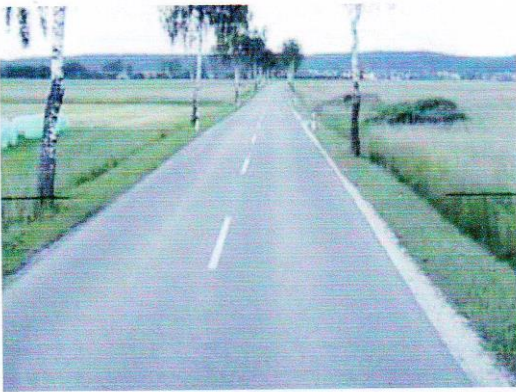
أشجار قريبة من طرف الطريق

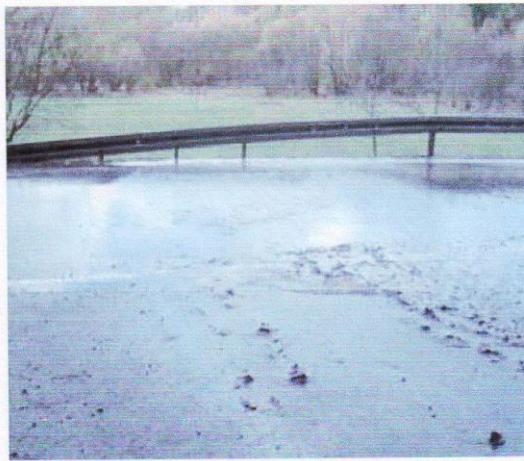
تصريف طريق حقلي عبر سطح الطريق الرئيسي

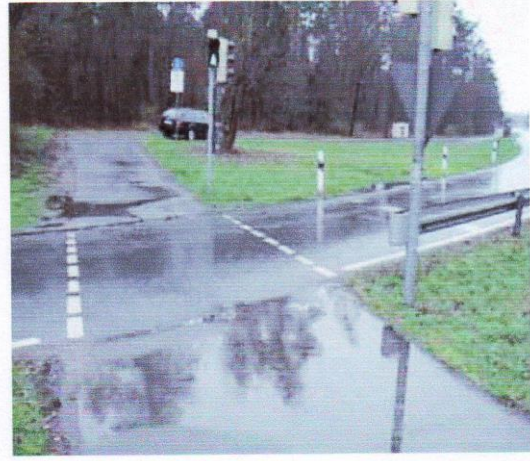
غياب منشآت التصريف في مجال عبور المشاة
